治水

平成30年の自然災害と国土交通省の初動対応

「鶴田ダム再開発事業完成式」を挙行!!

国土交通省 九州地方整備局 川内川河川事務所

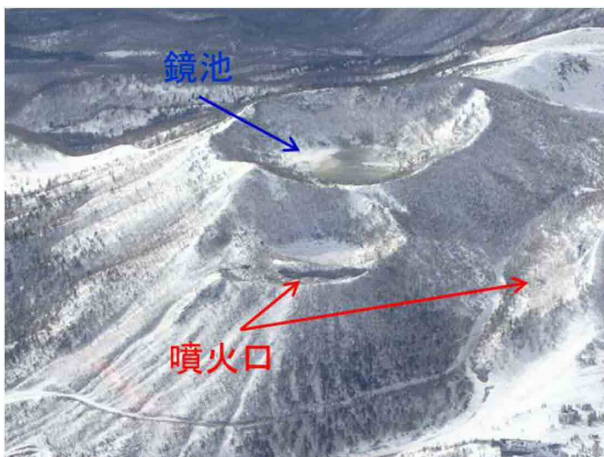
写真-1 鏡池北側の噴火口周辺の状況

1月23日9時59分頃、草津白根山（本白根山鏡池付近）で噴火が発生。火口（鏡池付近）から1km以上飛散する噴石が確認されたほか、本白根山から北東に約8kmの群馬県中之条町で降灰が確認された。この噴火で、スキー訓練中の陸上自衛隊員に噴石があたり1名が死亡したほか、11名が負傷するなどの被害が発生した。

国土交通省では、噴火直後から、群馬県庁、草津町にリエゾンを派遣し、情報収集にあたりるとともに、通信確保のためku-SAT（小型衛星画像伝送装置）や照明車を派遣したほか、監視カメラや地震計を追加で設置し、監視体制の強化を行った。また、防災ヘリやドローンによる降灰調査を実施した。

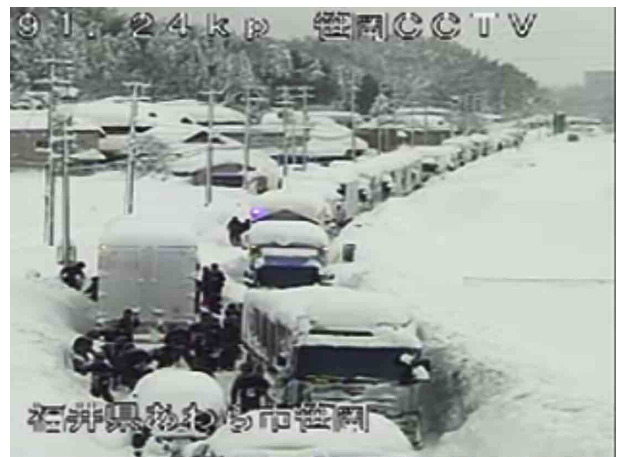
写真-2 国道8号の車両滞留状況（福井県あわら）

この大雪により、雪に埋もれた車の中で死亡した方やフォークリフトで除雪作業中に転落し下敷きとなり死亡した方を含め22名が死亡した（消防庁H30. 2. 16）。また、国道8号の福井・石川県境付近において、約1,500台の車両の滞留が発生し、その通行再開に3日間を要したほか、生活道路でも大雪により通行不能となり、市民生活へも大きく影響した。

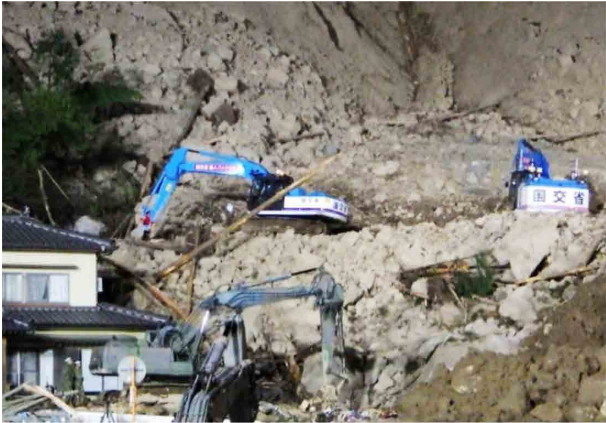
写真-3 遠隔操作式バックホウによる捜索支援活動状況 (大分県中津市)

国土交通省では、発災後直ちに防災ヘリによる上空からの調査を実施したほか、遠隔操作式バックホウ、照明車、衛星通信車等を派遣し、現地での捜索活動を支援した。

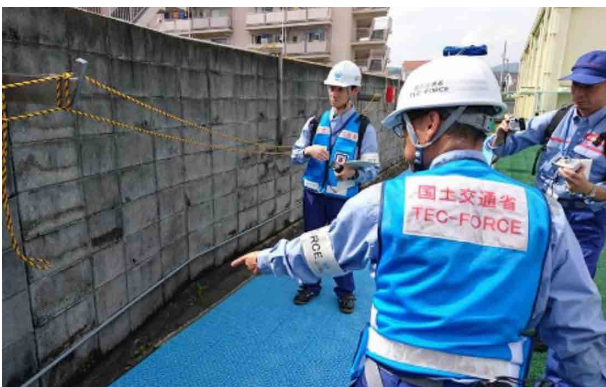
写真-4 ブロック塀の応急危険度判定 (大阪府高槻市)

国土交通省では、発災後直ちに所管施設等の被害状況の把握に努めるとともに、TEC-FORCEを広域派遣し、河川や道路等の被災状況調査、土砂災害危険箇所の緊急点検を実施したほか、高槻市や茨木市の学校のブロック塀等の応急危険度判定を実施した。

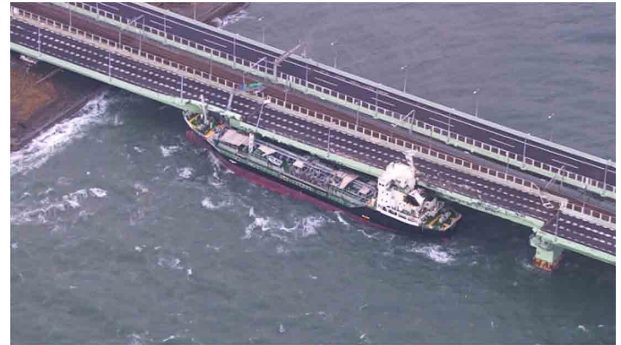
写真-5 関西国際空港連絡橋に衝突したタンカー

また、関西国際空港の滑走路等が水没したほか、関西国際空港連絡橋にタンカーが衝突したため、一時、空港へのアクセスが不能となり、数千人が空港に滞留する事態となった。

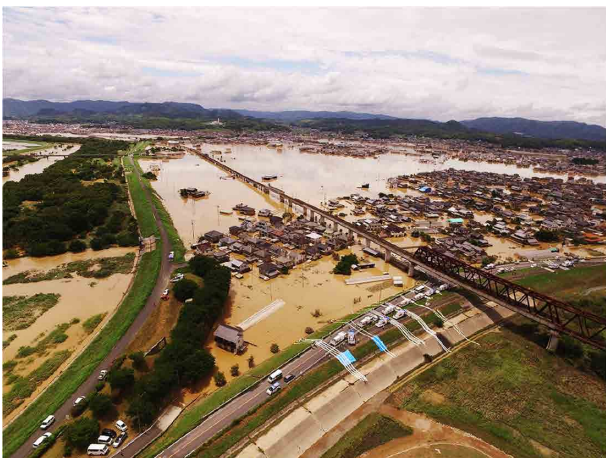
写真-6 緊急排水状況(岡山県倉敷市真備町)

今回の豪雨により、7月7日未明、高梁川水系小田川で堤防が決壊し、倉敷市真備町では大規模な浸水被害が発生し、市街地の3分の1を占める約1,200戸が浸水した。

国土交通省では、直ちに中国地方整備局のほか、関東・北陸・中部地方整備局から排水ポンプ車23台、照明車11台を派遣し、7月8日13時頃より、24時間体制で排水活動を実施、わずか3日間で真備町の宅地・生活道路の浸水が概ね解消した。

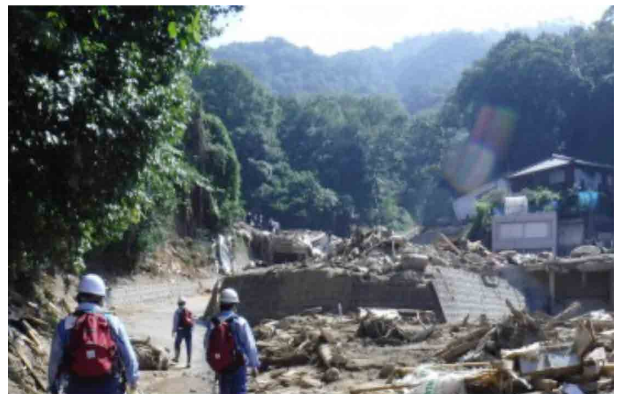
写真-7 土砂災害箇所における被災状況調査(広島県安芸区)

国土交通省では、国土技術政策総合研究所等の土砂災害専門家をはじめとするTEC-FORCEを派遣し、二次災害防止のための土砂災害緊急調査を実施するとともに、警戒避難や応急対策等について被災自治体に助言する等、きめ細やかな現地サポートを実施した。

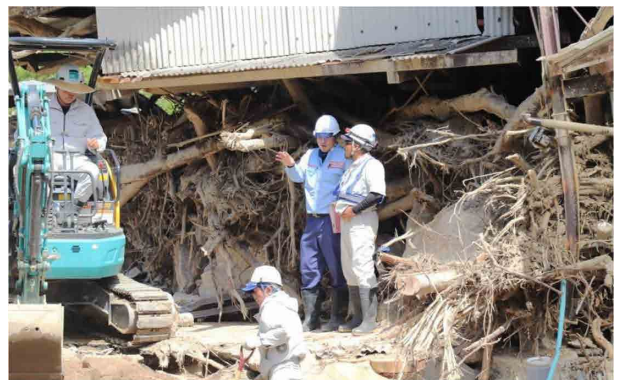
写真-8 まちなかに堆積したがれき等撤去の技術的支援(広島県呉市)

TEC-FORCEは、これまで緊急輸送路の確保等を目的とした幹線道路の道路啓開は、東日本大震災での「くしの歯作戦」をはじめ多くの実績を有していたが、今回の豪雨では、私有地内のがれき等の撤去が迅速に行われるよう、まちなかの生活道路の道路啓開や、さらにはまちなか全体の土砂や流木、がれき撤去の全体マネジメントの支援も実施した。

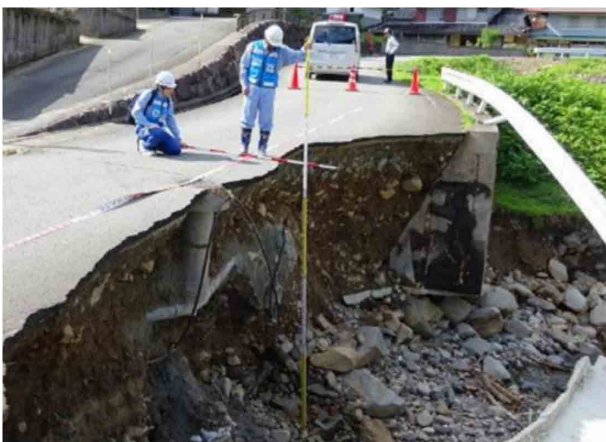
写真-9 TEC-FORCEによる被害状況調査 (岡山県倉敷市)

TEC-FORCEの主要な任務に、公共土木施設の被災状況調査がある。これは、被災自治体が行う被害報告の基礎となるものであり、被災自治体が速や

今回の豪雨でも、発災後からTEC-FORCEの被災状況調査班を順次増強し、最大時には80班を超える体制で調査を実施した。

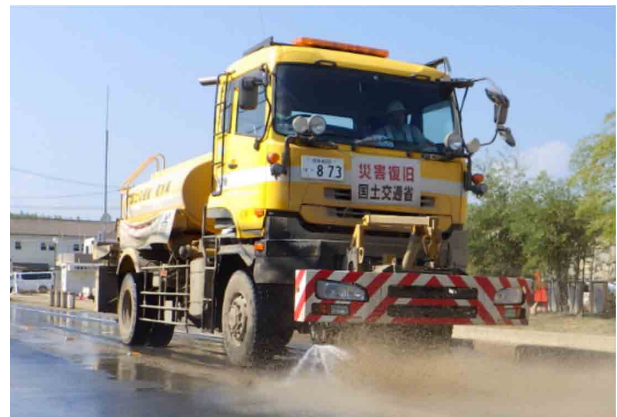
写真-10 散水車による防塵対策 (岡山県倉敷市)

今回の豪雨により、被災地では川の氾濫等で流れ込んだ土砂が乾燥し、粉塵となって舞い、衛生面で課題となっていたことから、国土交通省が保有する散水車や路面清掃車を派遣し、生活道路等の路面散水や路面清掃等を実施したほか、断水となった地区に散水車を派遣し給水支援を実施した。

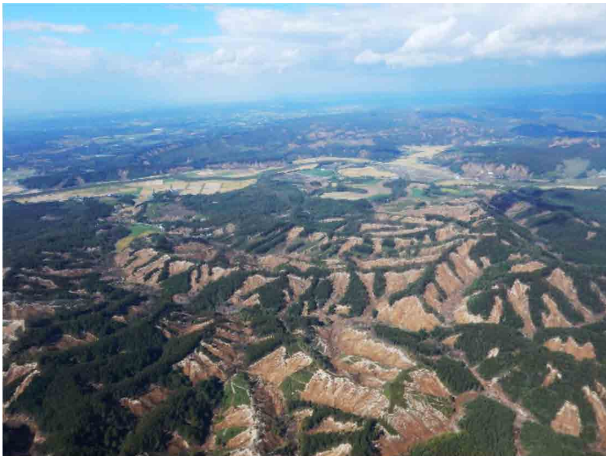
写真-12 大規模な崩落状況（北海道厚真町）

この地震により、死者41名、家屋の全半壊、一部損壊10,368棟の被害が発生した(消防庁H30.11.6)。特に厚真町では、土砂災害が各所で発生し、36名が亡くなったほか、札幌市や北広島市では、地盤の液状化による家屋の被害が発生した。また、地震の影響で、我が国初となる1エリア(北海道)全域に及ぶ大規模停電(ブラックアウト)が発

なお、今回の地震による崩壊面積は13.4km²となり、明治以降の主要な地震災害の中で最も崩壊面積が多い地震であった。

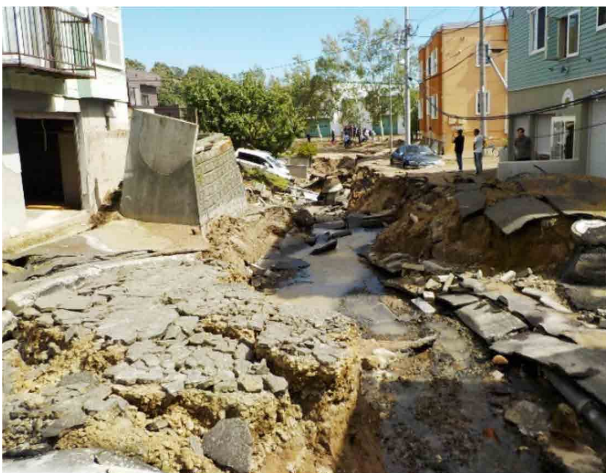
写真-13 液状化状況（北海道札幌市）

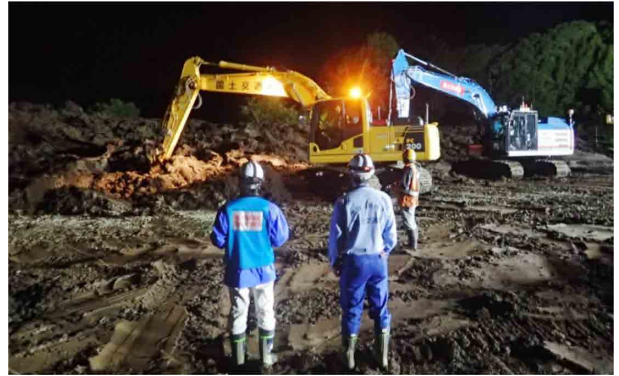
写真-14 24時間体制での土砂撤去状況（北海道厚真町）

厚真川水系厚真川では、複数箇所です砂流入による河道閉塞が発生したため、遠隔操作式バックホウや照明車を活用し、発災当日から24時間体制

です砂撤去を実施、9月15日までに完了した。また、厚真川水系日高幌内川では、右岸側の幅約400mにわたる尾根部が滑動し、約1.1kmにわたって日高幌内川を閉塞させる大規模河道閉塞が発生したことから、河道閉塞箇所上下流部に監視カメラや水位計を設置し、監視・観測体制を構築した。

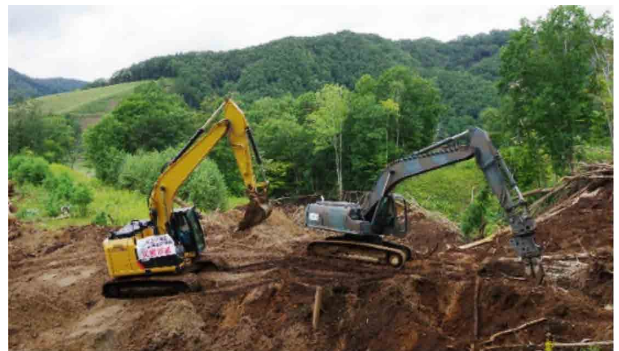
写真-15 自衛隊と連携した道路啓開（北海道厚真町）

大規模な山腹崩壊による崩落土砂により寸断されていた道道や町道を自衛隊と連携して道路啓開を行い、被災箇所への緊急車両等の通行を迅速に確保した。また、震度7、震度6強を観測した、厚真町、安平町、むかわ町の町道にかかる33の橋梁の緊急点検を実施し安全な通行の確保を行った。

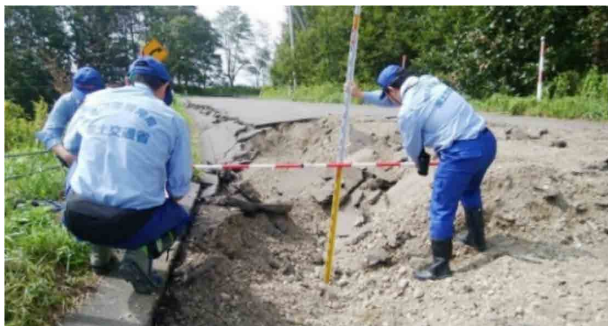
写真-16 被災状況調査 (北海道安平町)

この地震においても、発災当日からTEEC-FORCEを派遣し、河川や砂防、道路など被災した公共土木施設の被災状況調査を実施し、9月13日には激甚災害指定の見込み公表、9月28日には閣議決定され、TEC-FORCEの被害状況調査が激甚災害の指定やその公表の迅速化に大きく貢献した。

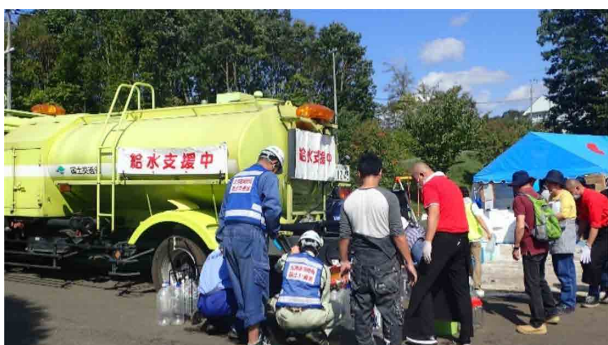
写真-17 散水車による給水支援 (北海道厚真町)

この地震により、断水となった厚真町、安平町、日高町の避難所等に散水車をのべ173台派遣し、給水支援を実施したほか、広域で停電が発生したことから、照明車による自治体等の各設備へ電源を供給し、復旧活動の支援を実施した。

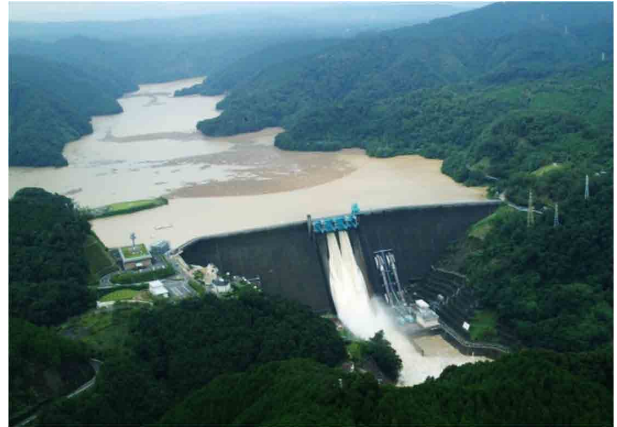
写真-1 2006年7月洪水時の鶴田ダム

鶴田ダムでは、洪水調節を行ったことによりダムから約13km下流の宮之城水位観測所で、洪水調節を行わなかった場合と比較して、最高水位を約1.3m低下させ、最高水位に達する時間を約4時間遅らせるなどの効果を発揮しました。（写真-1）しかし、川内川流域では上流から下流に至る3市2町（薩摩川内市、さつま町、伊佐市、湧水町、えびの市）において、浸水家屋2,347戸をはじめとする甚大な被害が発生したため、河川激甚災害対策特別緊急事業（激特事業）が採択されました。鶴田ダムについても激特事業と相まって川内川流域の洪水被害を軽減するために、2007年度より洪水調節機能の強化を図る鶴田ダム再開発事業に着手しました。

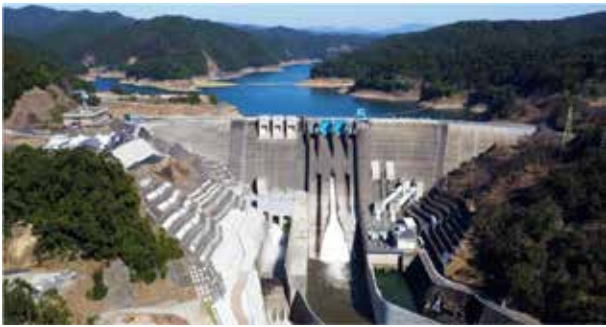
写真-7 記念放流状況

式典後には、地元園児によるかわいらしい演奏(写真-5)が披露され、最後に「記念放流式とくす玉開披」を同時に執り行い、事業完成を祝しました(写真-6, 7)。
