治水

発行 全国治水期成同盟会連合会

平成 28 年の災害と対応

～梯川下流部堤防完成記念事業～ 梯川分水路通水記念式

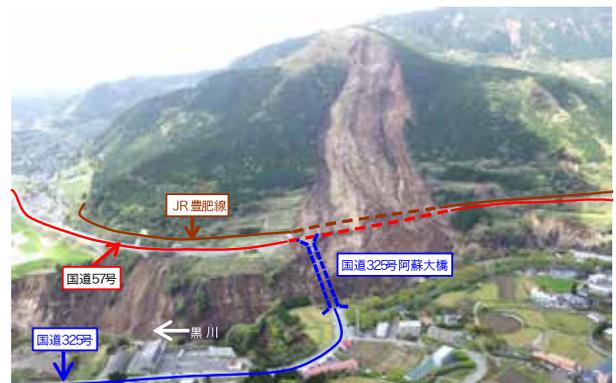
写真 -1 斜面崩壊による道路、鉄道の寸断

平成 28 年 4 月 14 日 21 時 26 分に熊本県熊本地方を震源とする最大震度 7 の地震が発生した。さらに、16 日 1 時 25 分、再び熊本県熊本地方を震源とする最大震度 7 の地震が九州地方を襲い、熊本県を中心に甚大な被害が発生した。この地震により、災害関連死と認定された方を含め熊本県を中心に死者 193 名、重傷者 1,113 名、軽傷者 1,604 名の人的被害が発生した(消防庁平成 29 年 2 月 1 日時点)。また、支援物資の輸送や被災地の復旧・復興に不可欠な主要インフラ施設にも多くの支障が生じ、4 月 16 日時点で、高速道路については九州自動車道をはじめとする 7 路線で計 599km が通行止めとなり、新幹線については九州新幹線の回送列車が脱線し、全線で運転を休止したほか、熊本空港で空港ビルの被災により全旅客便が欠航するなどの被害が発生した。また、堤防の沈下や南阿蘇村の阿蘇大橋地区における大規模な土砂災害(写真 -1)、熊本城の被災(写真 -2)などによる観光への影響等が発生した。また、熊本県で最大 183,882 名、大分県で最大 16,238 名など、九州地方で多くの住民が避難生活を余儀なくされた。

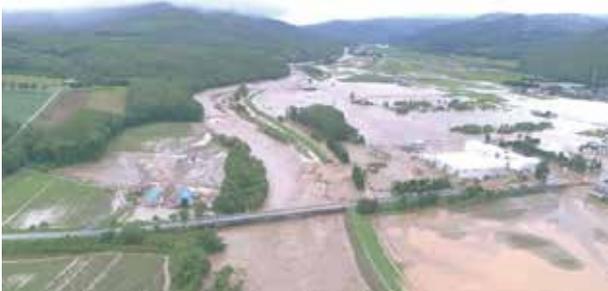
写真-3 堤防の決壊による氾濫状況(石狩川水系空知川)

北海道では、8月17日に台風第7号、21日に第11号、23日に第9号が相次いで上陸し、さらに約一週間後に台風第10号が接近するなど、連続した台風の影響により記録的な大雨となった。これらの台風により死者3名、不明者2名、重軽傷者13名、住家の全壊30棟、半壊・一部損壊1,019棟、床上・床下浸水927棟など甚大な被害が発生した(消防庁平成28年11月10日時点ほか)。特に石狩川水系空知川では、上流の堤防が先に決壊し、その氾濫水により下流の堤防も決壊したことにより、約130haが浸水し、住家183戸や食品加工工場等が被災した(写真-3)。また、十勝地方に通じる国道を中心に落橋が相次ぎ、特に国道38号及び274号が日高山脈を境に通行止めとなり、道央地方と道東地方が分断され一時十勝地方が孤立状態となった。鉄道各線でも橋梁流出等により、道東を中心に路線網が寸断された。

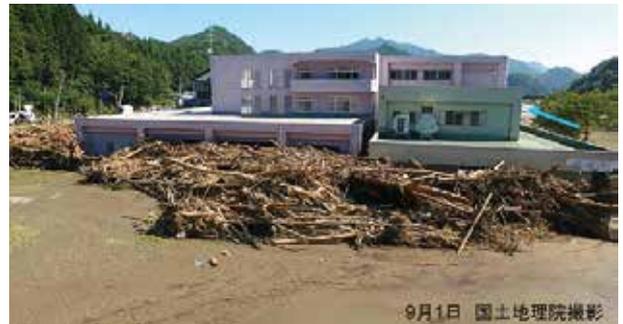
写真-4 沿川のグループホーム被災状況(岩手県小本川)

台風第10号は強い勢力を保ったまま、太平洋側から岩手県に上陸し、岩手県沿岸部を中心に記録的な大雨となった。岩手県では死者20名、不明者3名、重軽傷者4名、住家の全壊472棟、半壊・一部損壊2,359棟、床上・床下浸水1,466棟など甚大な被害が発生した(消防庁平成28年11月10日時点)。小本川では、河川沿いの狭隘な土地の大部分が浸水したことや記録的な集中豪雨による急激な水位上昇もあり、沿川の実配慮者利用施設において逃げ遅れによる被害が発生した(写真-4)。また、洪水氾濫により河川沿いの国道や主要地方道が寸断され、一時1,000名を超える住民が孤立状態になるなど、集落の分断が各地で発生する事態となった。

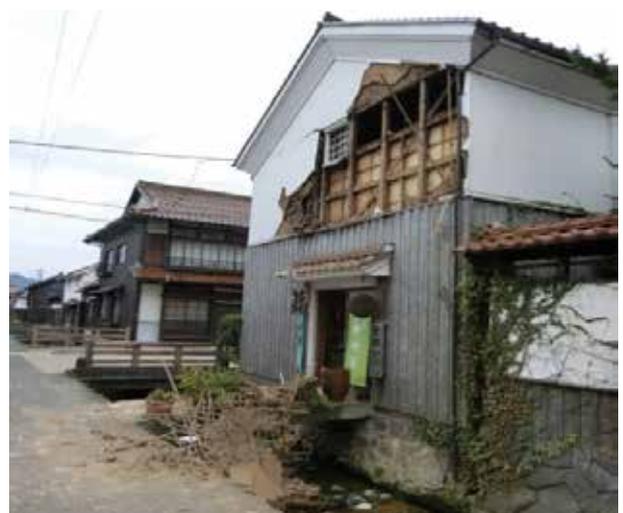
写真-5 白壁土蔵群における外壁の崩落状況(鳥取県倉吉市)

また、重要伝統的建造物保存地区「白壁土蔵群」では建物の外壁が崩落するなどの被害が発生した(写真-5)。

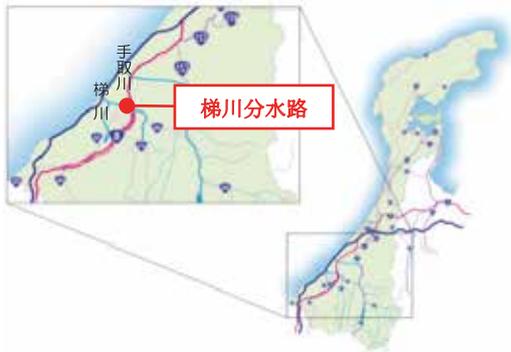
〈図 -1〉 梯川分水路の位置図

梯川は、昭和 46 年に国による河川改修に着手し、川幅の拡幅工事（引堤）を進めてきました。梯川改修の一部である梯川分水路は、平成 8 年の計画決定から 20 年を経て、平成 28 年 11 月 20 日（日）、通水という大きな節目を迎えたものです。

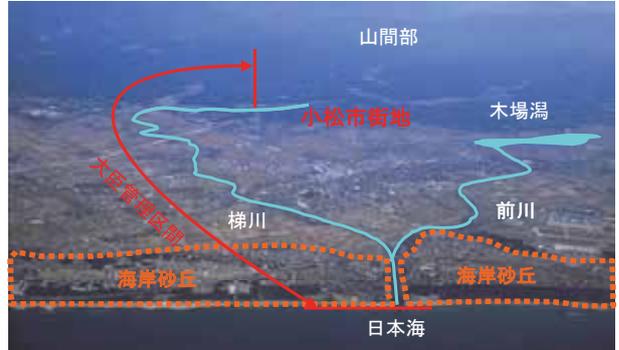
〈写真 -1〉 梯川流域の地形特性

梯川は、流域面積が小さく、洪水の流出時間が早いことから、避難や水防活動の時間確保が困難であるという洪水特性を有しています。流域は、山間部と海岸砂丘に囲まれた低平地を抱え、ひとたび氾濫が発生すると、浸水域は広範かつ浸水深も大きく、外水・内水氾濫が複合的に発生して、浸水継続時間も長期化しやすい地形となっています（写真 -1）。

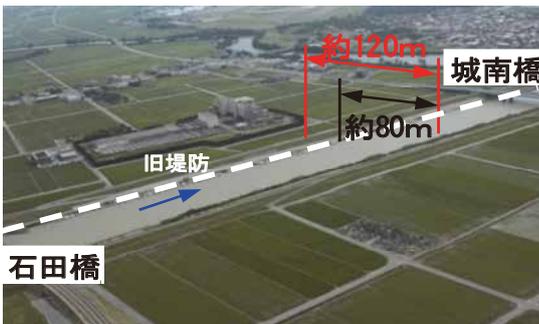
〈写真-2〉城南橋～石田橋の堤防整備 (H10)

ました。梯川分水路の完成により、梯川下流部における一連の堤防整備は完了することになります(写真-2, 写真-3)。

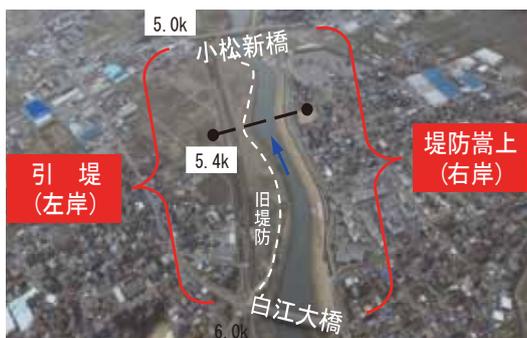
〈写真-3〉小松新橋～白江大橋の堤防整備 (H24)

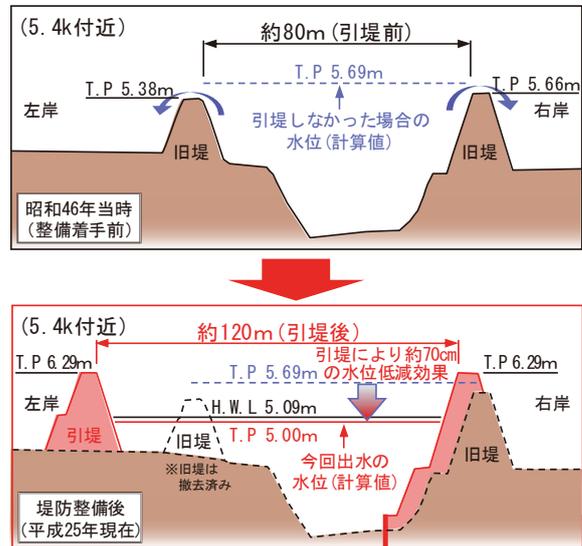
〈図-2〉川幅の拡幅工事の効果 (H25 出水)

この出水では、川幅の拡幅工事により水位低減が図られた結果、川から水があふれ出して堤防決壊を招

く「越水破堤」を未然に防ぐことができたものと考えられます。小松新橋から白江大橋においては、川幅を 80m から 120m と 1.5 倍に広げたため、約 70cm (推定) の水位低減効果を発揮しています(図-2)。

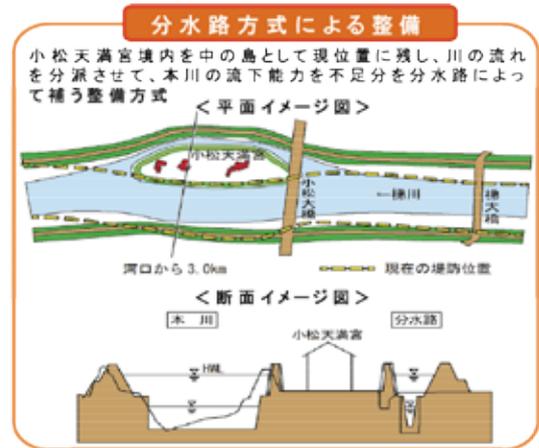
(図 -3) 分水路方式のイメージ図

このため、治水対策と文化財保護の両立の観点から、模型実験や平面 2 次元流況解析による検討や技術検討委員会による審議を踏まえて、川の流れを分派させて、小松天満宮境内を中の島とする分水路方式が採用されたものです(写真 -5)。

本川の堤防法線や分派形状については、一般家屋の移転を最小限とするほか、右岸の正光寺、左岸の葭島神社の移転を避ける等の社会的合理性や、分水路により確実に分派可能か、河床洗掘・堆積の影響は生じないか等の技術的合理性を踏まえて決定されました(図 -3)。

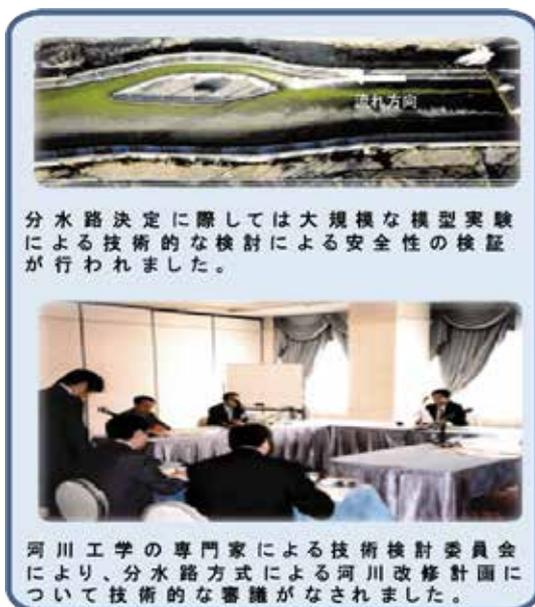
(写真 -5) 模型実験と技術検討委員会

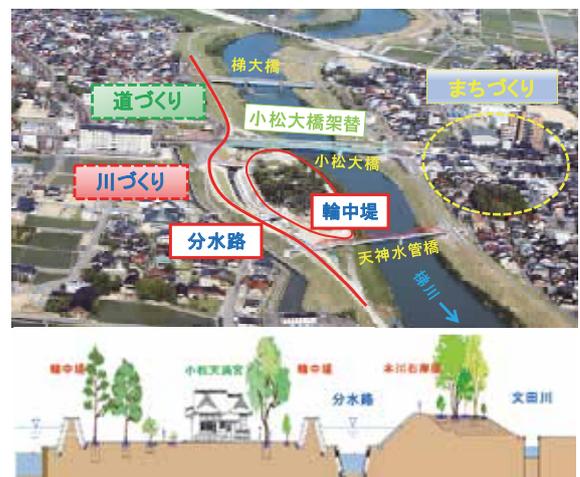
(図 -4) 治水対策と一体的なまちづくり

小松天満宮周辺では、小松市、国土交通省、石川県の各事業が一体的に進められてきました。市は旧北国街道筋における歴史的町並みの復元、国は梯川分水路の整備、県は小松大橋の架替を実施し、まちづくり、川づくり、道づくりを行っています(図 -4、写真 -6)。

事業を進める上では、景観検討に関する市民アンケートを実施して地域の意見を反映するとともに、学識者からなる「小松天満宮整備計画評価委員会」の助言を踏まえて、文化的価値の重要性を勘案して保存と利用への配慮に努めています。これにより、小松天満宮を取り囲む輪中堤は、南北方向に約 70m、東西方向に約 220m の大きさで、階段状にプレキャスト製品を積み上げた箱型擁壁工法を採用しました。分水路は、幅約 20m、延長約 320m で、低水護岸には植生機能付きの大型ブロックや魚巣ブロックを採用しています(図 -4)。

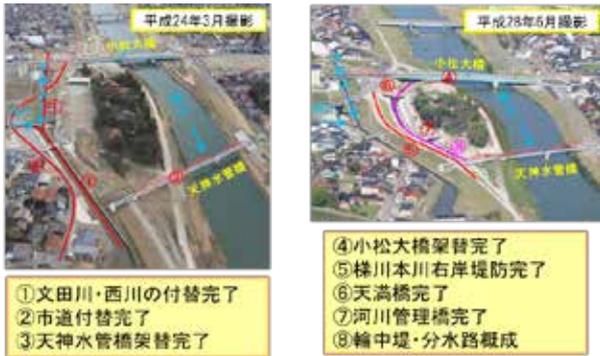
〈写真-6〉分水路関連工事の実施状況

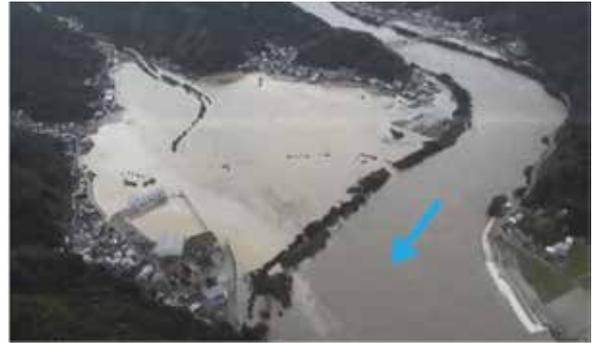
平成 26 年 8 月台風 11 号による浸水状況（加茂地区）

浸水面積約 48ha、家屋浸水が 189 戸の深刻な浸水被害が発生し、更に、翌年 7 月の台風 11 号においても 2 年連続となる浸水被害に見舞われました。

当該地区は、無堤であったため、過去より那賀川の氾濫による浸水被害が頻発し、特に那賀川で戦後最大流量を記録した平成 26 年 8 月台風 11 号では、

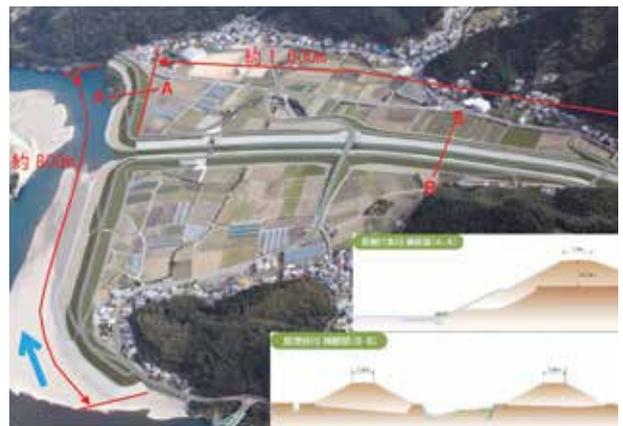
加茂地区完成イメージ図

この平成 26 年 8 月の台風 11 号が契機となり、早期の再度災害防止に向けて、那賀川床上浸水対策特別緊急事業（加茂地区）の採択を受け、那賀川本川約 800m の堤防及び支川加茂谷川約 1,000m の堤防整備等を平成 31 年度完成を目標に集中的かつ緊急的に行うこととなりました。この堤防の完成により、那賀川で戦後最大流量を記録した平成 26 年 8 月台風 11 号規模の洪水では、那賀川の氾濫による浸水被害を解消できると想定しています。
