治水

発行 全国治水期成同盟会連合会

治水事業の現状について

国 土 交 通 省
水管理・国土保全局治水課

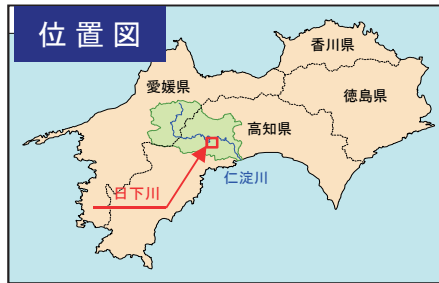
① JR土讃線軌道敷浸水状況

- 平成26年8月3日の台風12号、8月10日の台風11号により高知県日高村において、**2週連続で浸水被害が発生**
- 特に台風12号では、**床上浸水109戸、床下浸水50戸**の浸水被害が発生

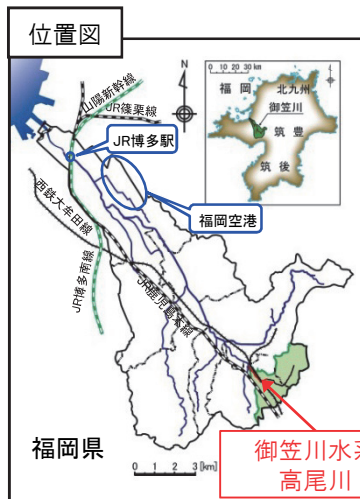
① 水道橋右岸上流浸水状況

- 平成26年8月の豪雨により、高尾川から溢水し、福岡県筑紫野市 床上浸水46戸、床下浸水46戸 の浸水被害が発生
- 高尾川では、平成15年、21年、22年、24年にも浸水被害

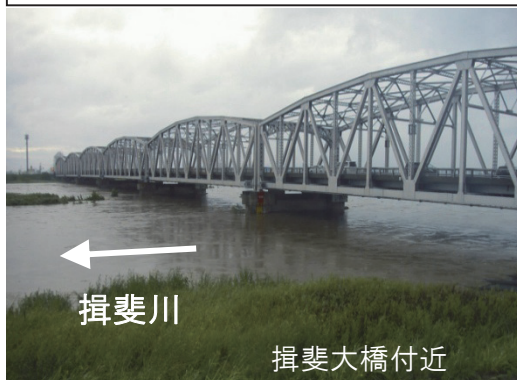
平成26年8月豪雨出水状況

○平成26年8月豪雨(台風11号)により、木曾川水系揖斐川では大規模な出水が発生したが、徳山ダムと横山ダムの洪水調節により水位を2m低下させ、浸水被害を回避。
 ○ダムによる洪水調節の結果、約6,100億円の被害を未然に防止。

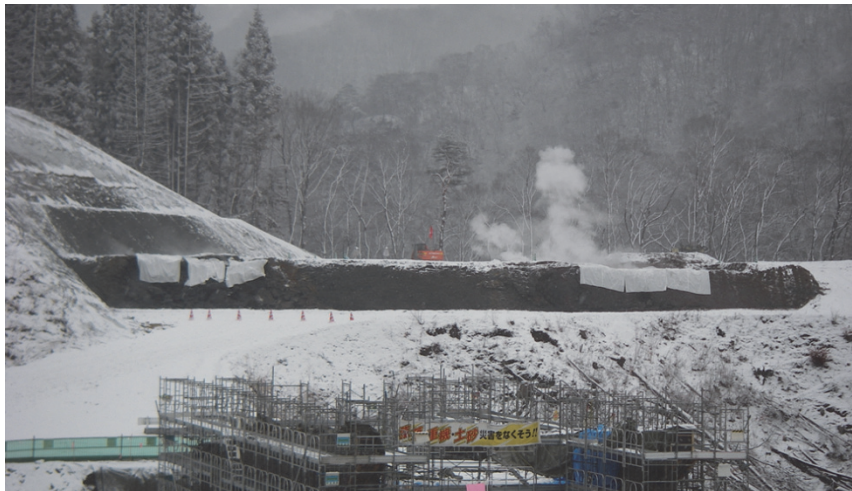
発破による掘削工事開始(ダム本体左岸)
(平成27年1月22日撮影)

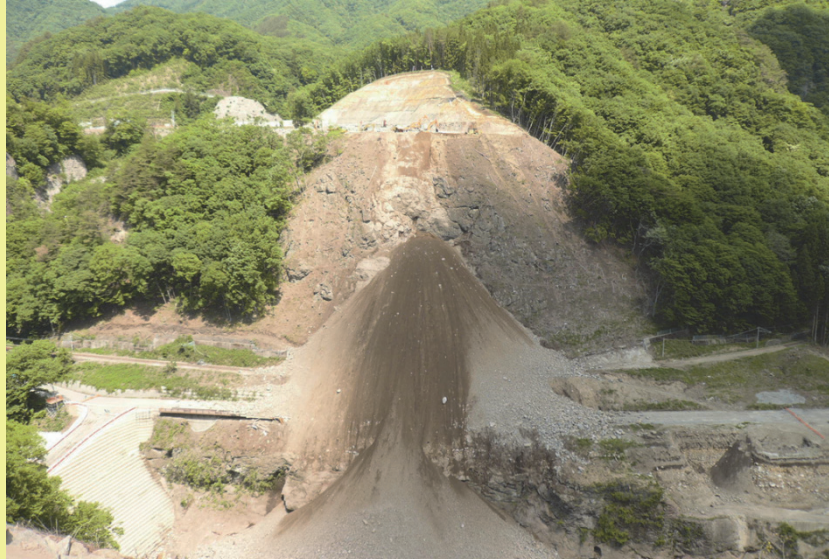
ダムサイト左岸掘削施工状況(H27.5)

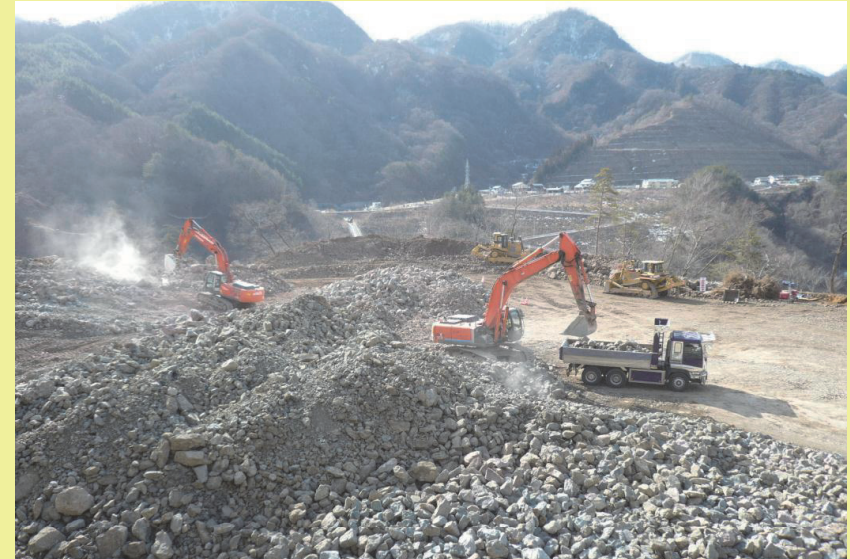
ダムサイト左岸掘削施工状況(H27.2)

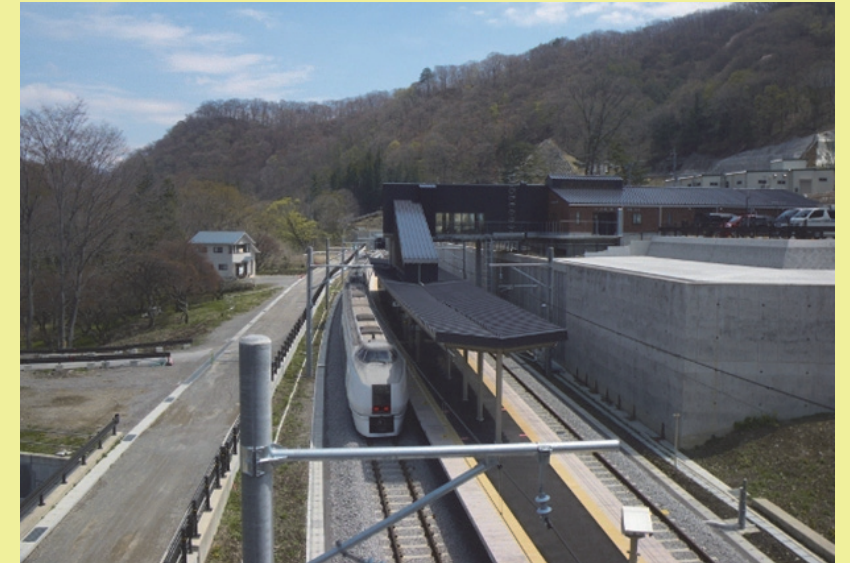
付替鉄道(川原湯温泉駅(新駅))(H27.4)
