おおぞら
「大空地区河川防災ステーション」(国土交通省・大空町)
おおぞら

市町村名： 北海道 大空町
対象河川： 網走川水系 網走川

しもうちだ きくがわ
「下内田地区河川防災ステーション」(国土交通省・菊川市)

しきの 「志貴野地区河川防災ステーション」(国土交通省・にしお西尾市)

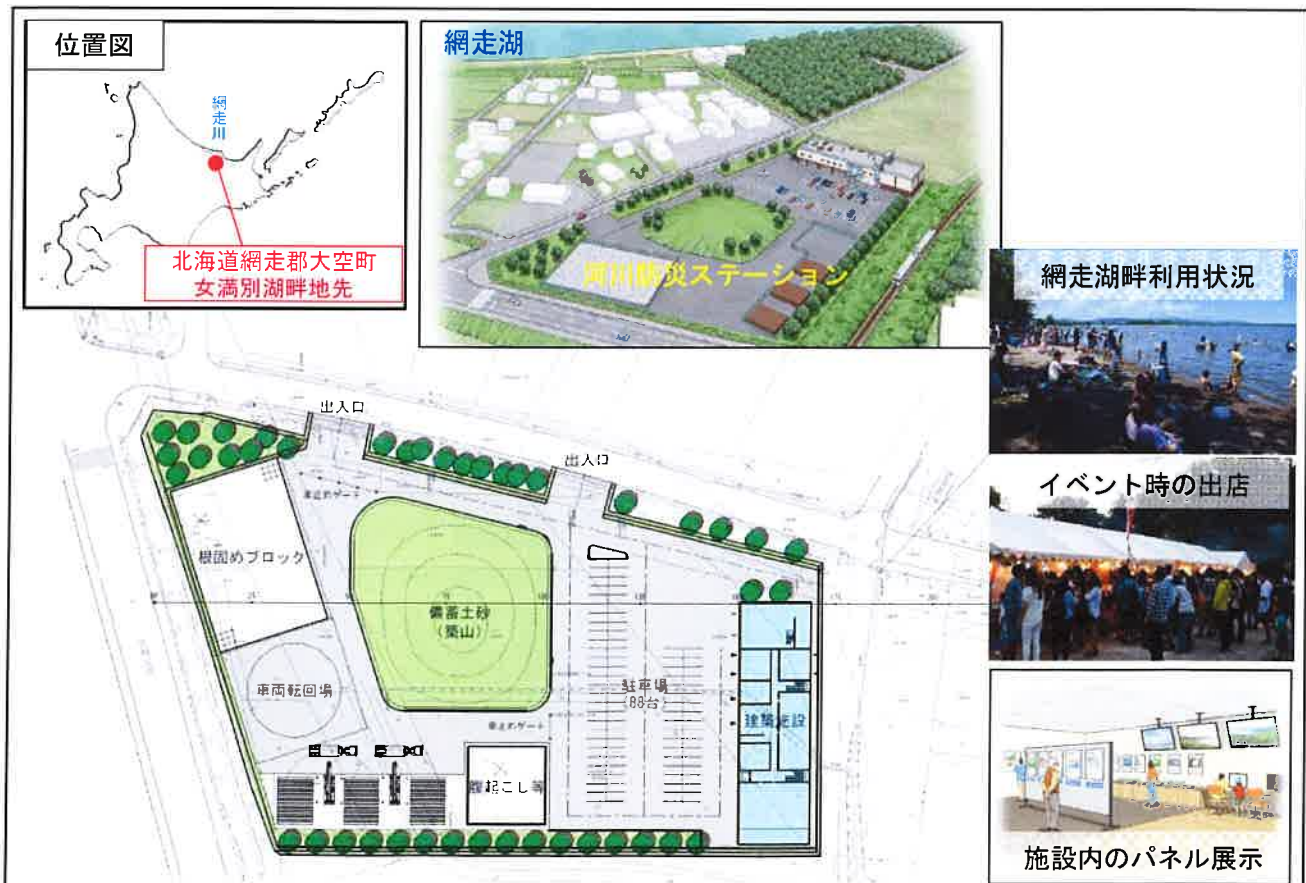
河川防災ステーションは、計画堤防高以上の敷地において、以下の整備を行う予定です。

- ・緊急復旧用資材(土砂、根固めブロック等)の備蓄、駐車場など
- ・水防センター(大空町)

※現時点のイメージです。今後変更となる可能性があります。

網走川では、平成28年8月洪水で家屋等が浸水するなど、近年でも被害が発生しています。大空地区河川防災ステーションは、網走川水系の洪水被害を最小限とするため、災害時の緊急復旧活動を行う上で必要なコンクリートブロックなどの緊急用資材の備蓄、水防センター、駐車場等の整備を行うなど、災害時の活動拠点となる施設です。

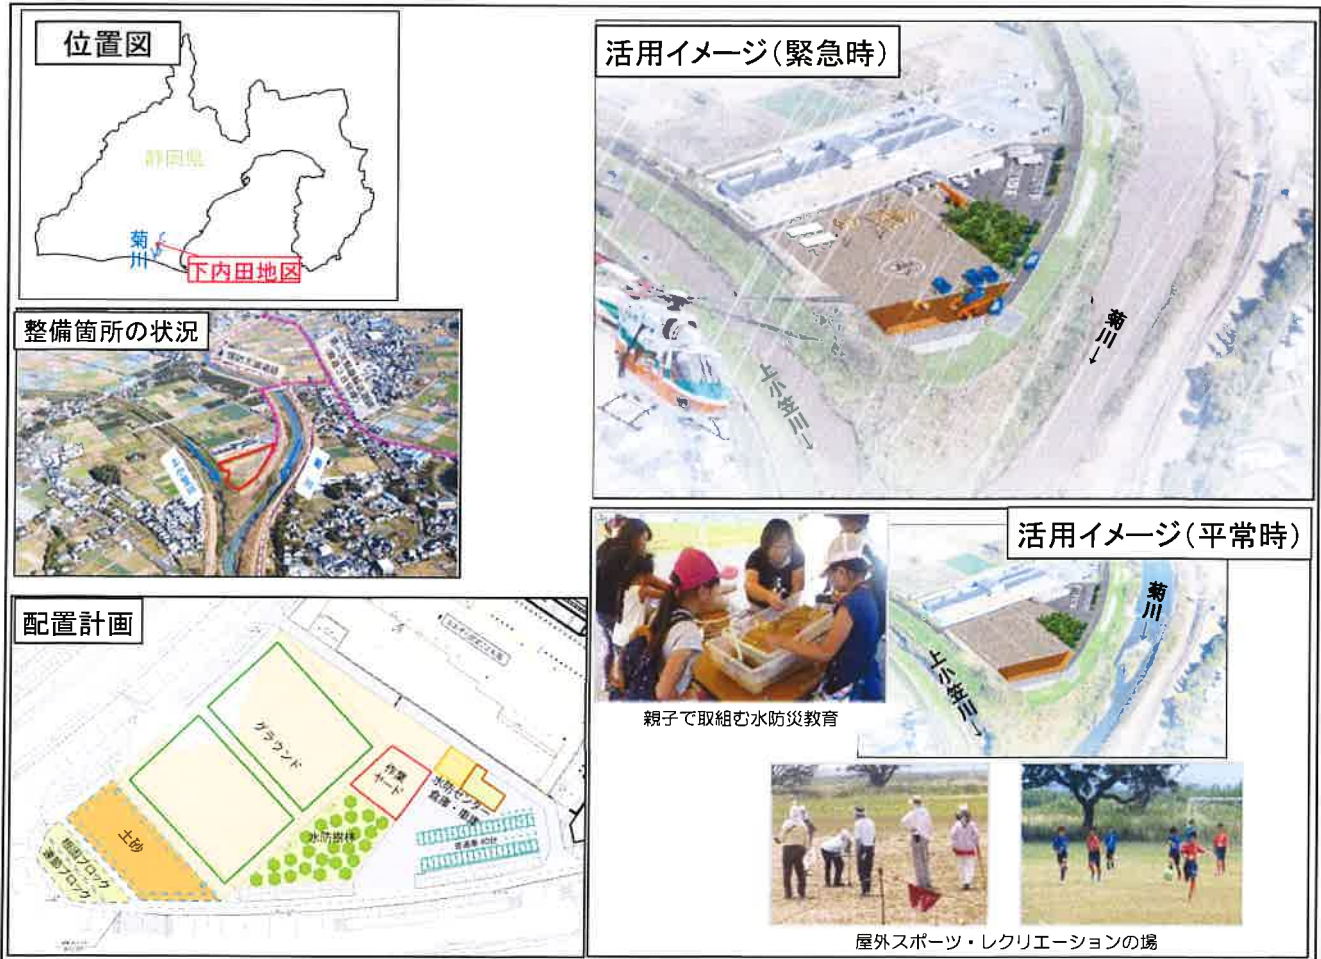
- 河川防災ステーションは、計画堤防高以上の敷地において、以下の整備を行う予定です。
- ・緊急復旧用資材(土砂、根固めブロック等)の備蓄、駐車場、ヘリポートなど
 - ・水防センター(菊川市)

※現時点のイメージです。今後変更となる可能性があります。

菊川水系では、平成25年4月洪水で家屋等が浸水するなど、近年でも被害が発生しています。下内田地区河川防災ステーションは、菊川中上流部における災害時の緊急復旧活動を行う上で必要な緊急用資材の備蓄、駐車場、ヘリポート等のほか、菊川市が設置する水防センターを配置することにより、災害時の迅速かつ円滑な復旧活動の拠点となる施設です。

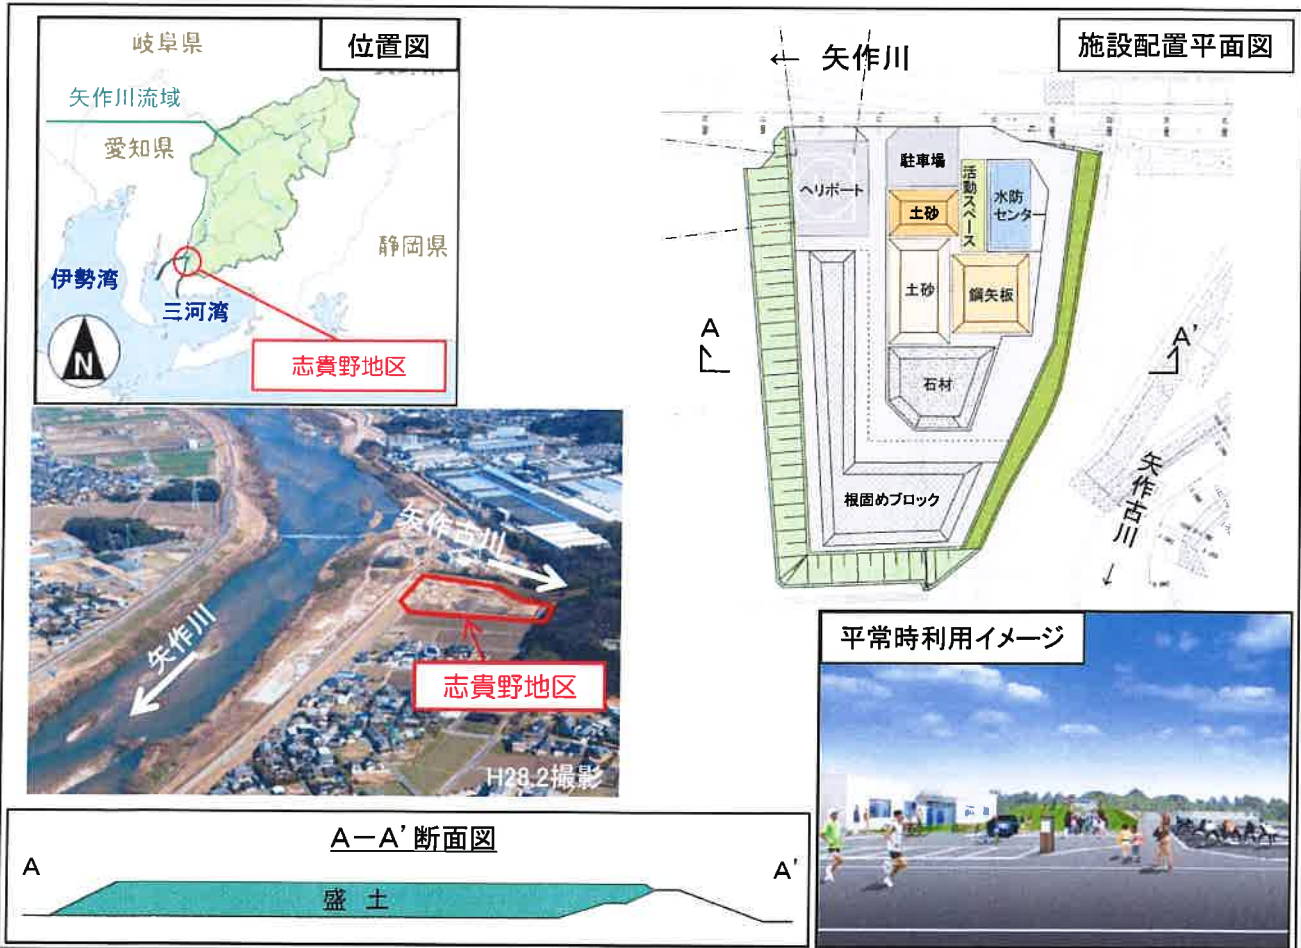
河川防災ステーションは、計画堤防高以上の敷地において、以下の整備を行う予定です。

- ・緊急復旧用資材(土砂、根固めブロック等)の備蓄、駐車場、ヘリポートなど
- ・水防センター(西尾市)

※現時点でのイメージです。今後変更となる可能性があります。

矢作川水系では、平成20年8月洪水で家屋等が浸水するなど、近年でも被害が発生しています。志貴野地区河川防災ステーションは、洪水被害を最小限に食い止めるため、矢作川中下流部における災害時の緊急復旧活動を行う上で必要な緊急用資材の備蓄、駐車場、ヘリポート等の整備を行うとともに、西尾市が水防団等の待機場所などになる水防センターを設置することにより、災害対応の拠点となる施設です。
